**QUALIDADE DAS ÁGUAS SUPERFICIAIS E
SUBTERRÂNEAS NA ÁREA DE INFLUÊNCIA DO
ATERRO SANITÁRIO DE CUIABÁ – MT.**

Dissertação apresentada ao Programa de Pós-Graduação em Física e Meio Ambiente da Universidade Federal de Mato Grosso, como parte dos requisitos para a obtenção do título de Mestre em Física e Meio Ambiente. Área de Concentração: Geohidro.

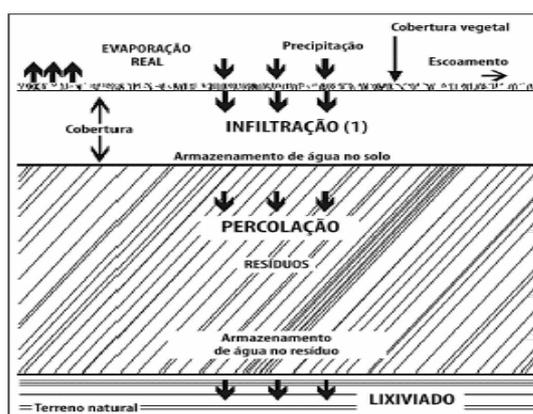
Figura 1 – Distribuição das águas da chuva sobre a superfície e um resíduo depositado a céu aberto.

Conforme Soares *et al.* (2005) unidades de disposição de resíduos sólidos, expostas à ação da água, podem constituir-se em fontes de contaminação do solo e dos recursos hídricos superficiais e subterrâneos. É o caso de aterros sanitários, onde há precipitação sobre os resíduos. Ao atingir a superfície do aterro, parte da água esco superficialmente ou acumula-se na superfície e parte infiltra-se, sofrendo posteriormente evaporação ou, caso o aterro não tenha impermeabilização de base realmente efetiva, a água contaminada percola para o subsolo, abaixo dos resíduos, conforme Figura 1.

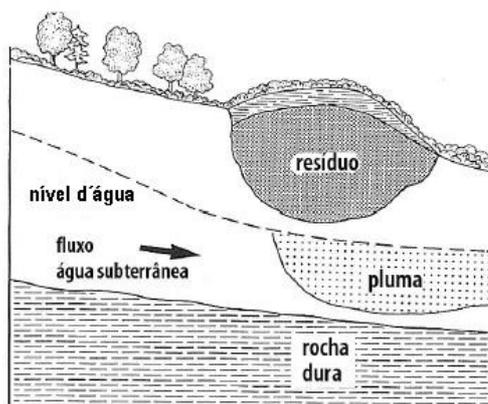
Figura 2 – Formação da pluma de contaminação sob depósito de resíduos.

A água percolada através dos resíduos constitui o chorume, que contém muita matéria orgânica e metais em solução. Estes metais interagem com as fases sólida, líquida e gasosa do solo e com a sua micro fauna e flora, afetando o transporte e/ou retenção dos metais. Essa interação juntamente com o fluxo da água subterrânea é o que vai definir o tamanho e a direção da pluma de contaminação como ilustra a Figura 2, segundo Soares *et al.* (2005).

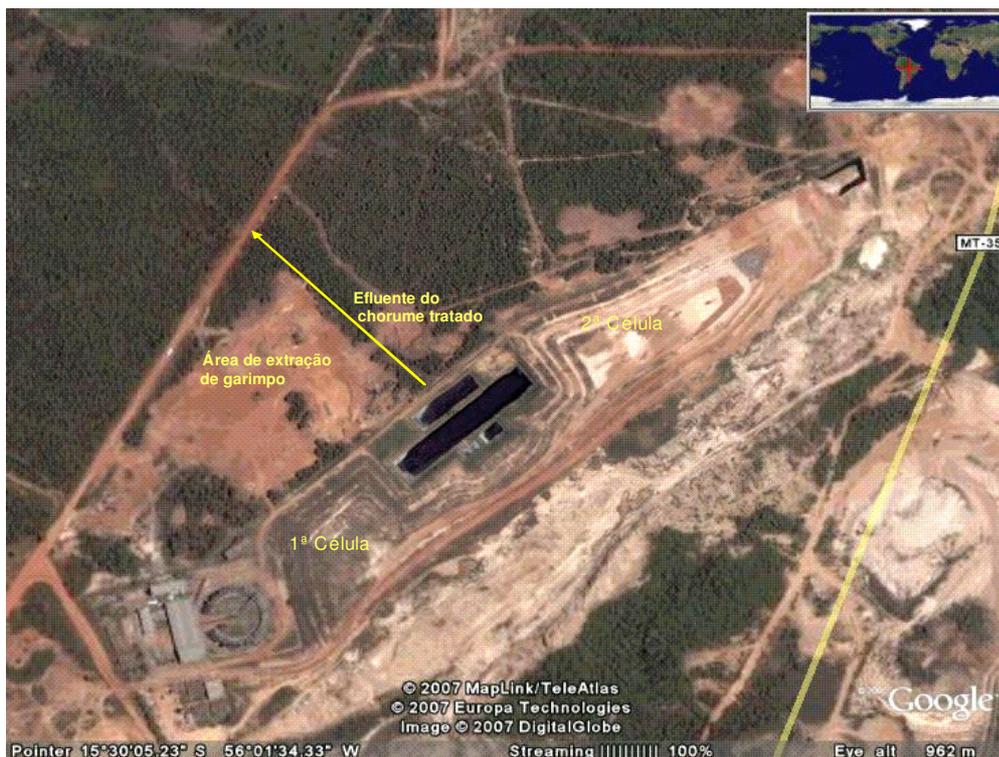
Figura 4 – Área do aterro sanitário de Cuiabá.

Na Figura 4 pode-se observar a trajetória do chorume tratado ao sair das lagoas de tratamento. O corpo receptor Ribeirão do Lipa é considerado como rio de classe 2, sendo que no período de estiagem (Junho a Setembro) interrompe o seu fluxo natural. Durante esse período permanecendo apenas poças de água em pontos de depressão ao longo do eixo do seu leito principal. A faixa de variação da vazão do corpo receptor é de 0,0 a 11,40 L/s (LATORRACA, 2007).

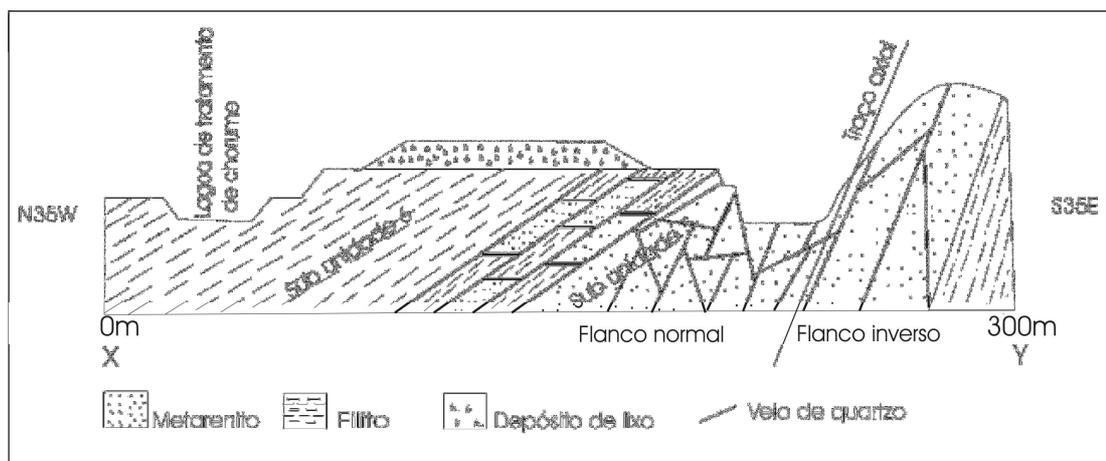
Figura 5 – Perfil geológico transversal do aterro sanitário de Cuiabá.

Segundo a proposta de LUZ *et al.* (1980), que subdivide o Grupo Cuiabá na região da Baixada Cuiabana em 9 Subunidades, a região do aterro sanitário de Cuiabá está inserida na Subunidade 5 em contato com a Subunidade 6, conforme Figura 5.

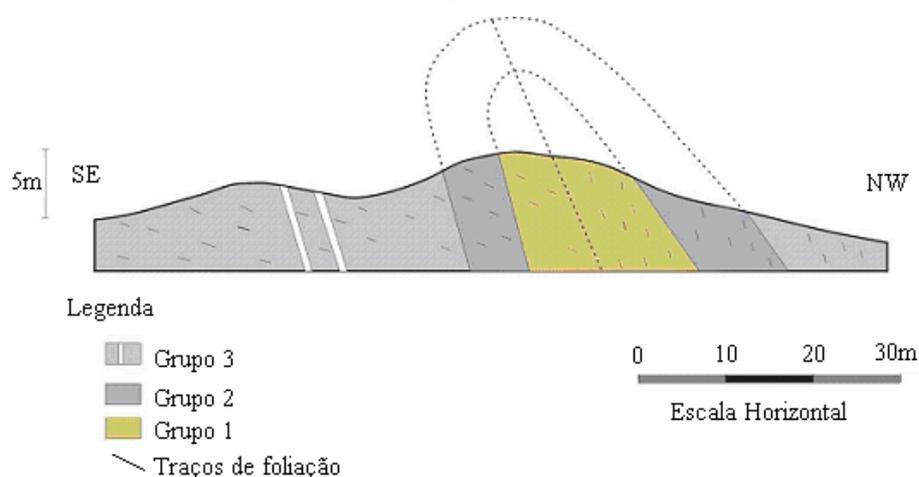
Figura 6 – Perfil geológico do Garimpo do Mineiro.

A litologia de parte da Subunidade 5, presente no Garimpo do Mineiro, foi descrita por Silva (1999), conforme Figura 6, sendo dividida em três grupos:

- Grupo 1 – metarenitos e metarenitos conglomeráticos, com intercalações de camadas centimétricas de filitos verdes laminados;
- Grupo 2 – quartzo-filitos, de coloração rósea, finamente laminados. São constituídos por quartzo, micas e opacos;
- Grupo 3 – metadiamicritos, ocorrendo por vezes com intercalações de camadas de metarenito feldspático.

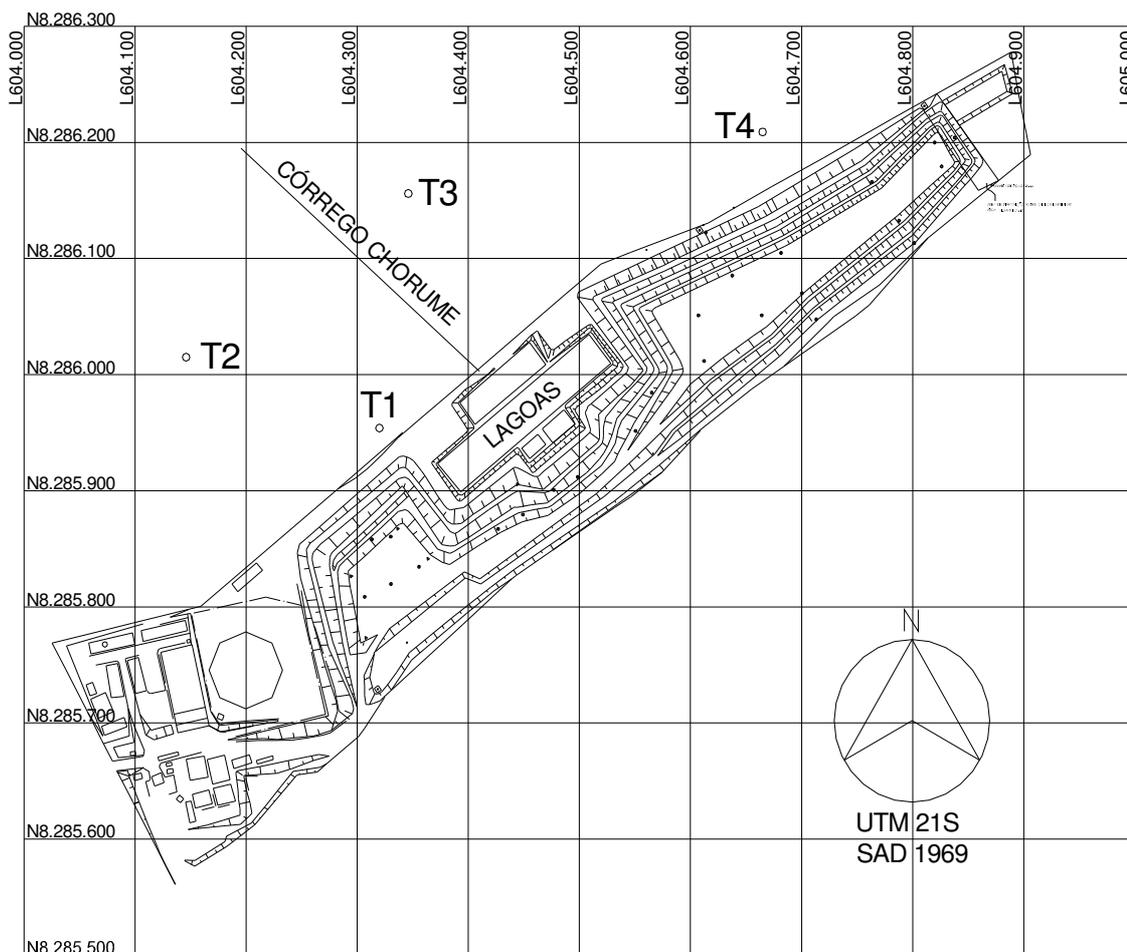
Figura 7 – Localização das trincheiras onde o solo foi caracterizado.

VILELA & SALOMÃO (2006) caracterizaram os horizontes do solo na região do aterro (subunidade 6) em quatro pontos localizados a nordeste e noroeste do aterro, conforme Figura 7. Tal caracterização foi realizada através da escavação de trincheiras, seguida de descrição pedológica

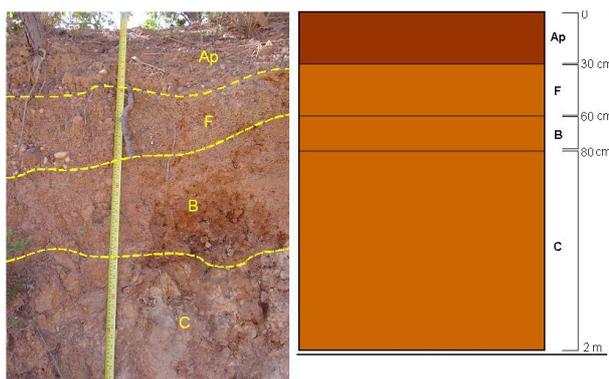
Figura 8 – Perfil da Trincheira T1.
Fonte: Vilela & Salomão (2006)

Pelas características de cada horizonte constatou-se que os Horizontes “Ap” e “F” são do tipo Plintossolo Petro-Plíntico, constituído por couraças ferruginosas e cascalhos de quartzo, sendo muito porosos, e com isso, apresentando grande permeabilidade (VILELA & SALOMÃO, 2006).

Já os Horizontes “B” e “C” são camadas impermeáveis por possuírem argilas e serem pouco porosos (VILELA & SALOMÃO, 2006), (Figura. 8).

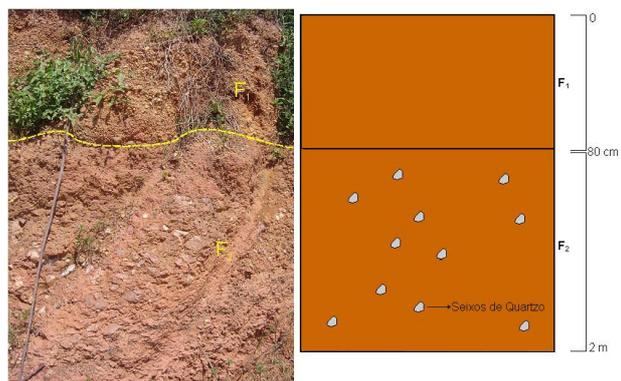
Figura 9 – Perfil da Trincheira T2.

Segundo VILELA & SALOMÃO (2006), a Trincheira T2 é constituída pelo Horizonte “F” (descrito na Trincheira T1), porém com algumas características distintas, como a presença de uma couraça ferruginosa formada pela cimentação do óxido de ferro em uma camada sedimentar (fenômeno da concentração absoluta) e a presença de dois níveis, conforme a descrição a seguir:

- “F1” – caracterizado por possuir um cascalho mais fino e ter uma espessura de 80 cm;
- “F2” – caracterizado por possuir uma couraça ferruginosa pouco intemperizada com fragmentos de quartzo e ter 1,20 m de espessura.

O solo também é denominado como Plintossolo Petro-Plíntico (VILELA & SALOMÃO, 2006), (Figura 9).

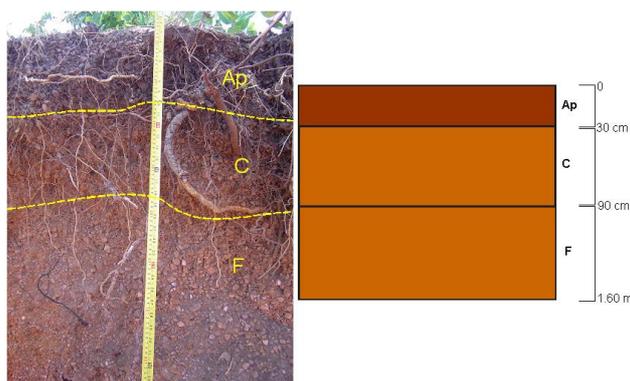
Figura 10 – Perfil da Trincheira T3.

Segundo VILELA & SALOMÃO (2006), a Trincheira T3 é constituída pelos Horizontes “Ap”, “C” e “F”, assim descritos:

- Horizonte “Ap” – composto pelas mesmas características do Horizonte “Ap” da Trincheira T1 mas com coloração cinza escura;
- Horizonte “C” – possui cascalho de quartzo e pouca matriz areno-argilosa centimétrica e milimétrica;
- Horizonte “F” – caracterizado por possuir grãos de quartzo milimétrico e alguns centimétricos cimentados por óxido de ferro (FeO_2) pouco alterado, (Figura 10).

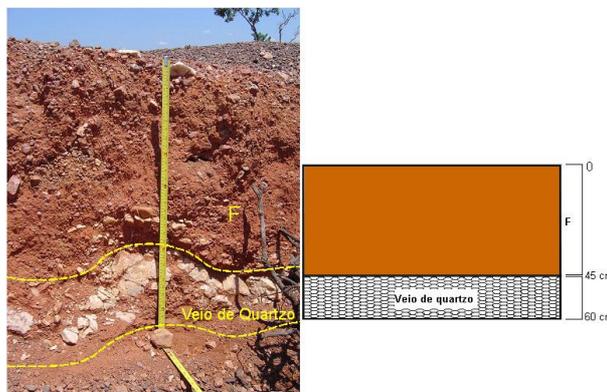
Figura 11 – Perfil da Trincheira T4.

características do Horizonte “F” da Trincheira T4 (VILELA & SALOMÃO, 2006), (Figura 11).

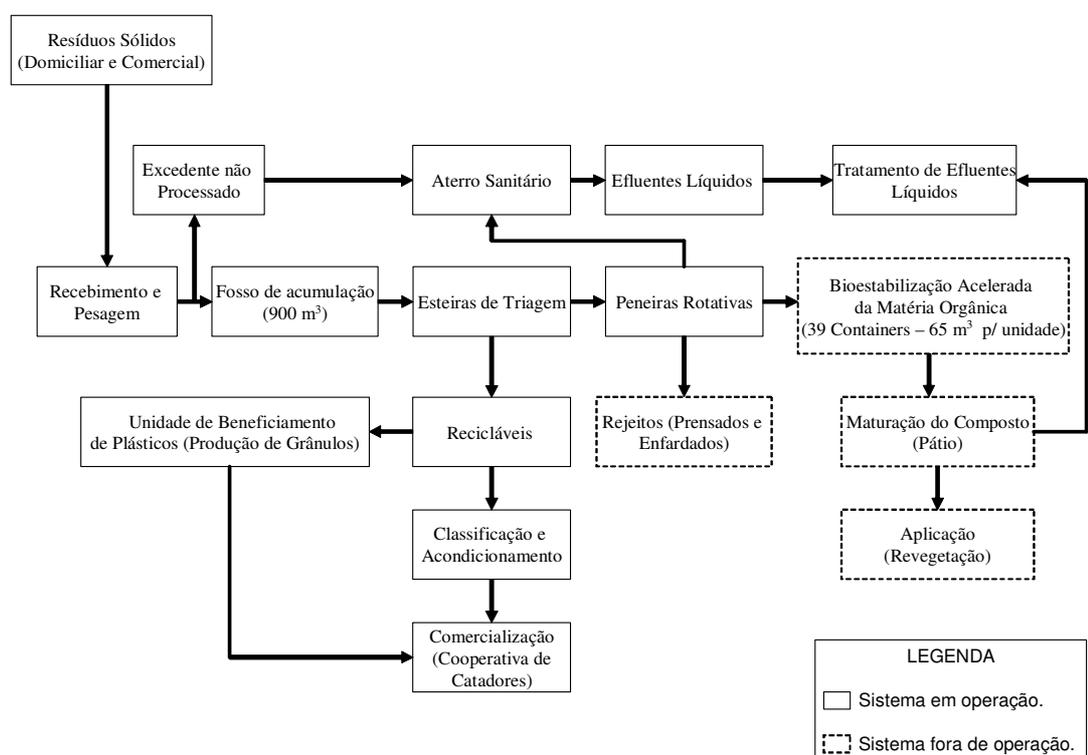
Figura 12 – Fluxograma dos resíduos na Central de Disposição Final de Resíduos Sólidos Urbanos da cidade de Cuiabá/MT.

A Central de Destinação Final de Resíduos Sólidos Urbanos de Cuiabá é compreendida por diversas unidades, tais como o setor de recepção e pesagem do lixo, usina de triagem, onde se realiza a classificação e prensagem do material, passando para o beneficiamento de plásticos, setor de compostagem e o aterro sanitário, conforme Figura 12.

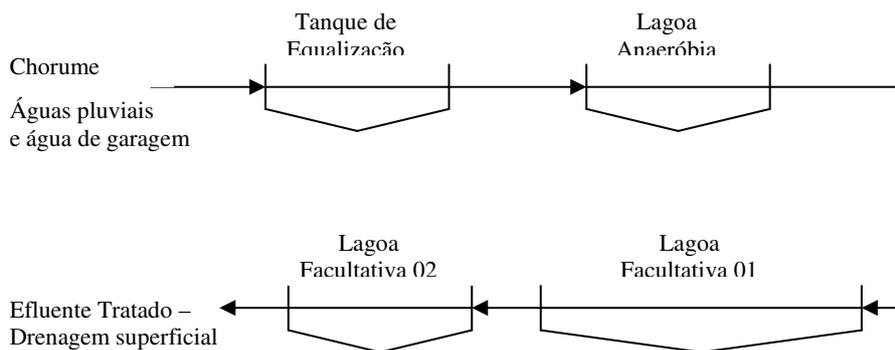
Figura 13 – Fluxograma do sistema de tratamento de chorume.

O sistema de tratamento do chorume do aterro sanitário é composto por um tanque de equalização, uma lagoa anaeróbia e duas facultativas, em série. O fluxograma pode ser visualizado na Figura 13.

Além de chorume bruto, o tanque de equalização também recebe as águas pluviais do pátio da usina, as águas de lavagem dos caminhões e águas de lavagem da unidade de beneficiamento de plástico.

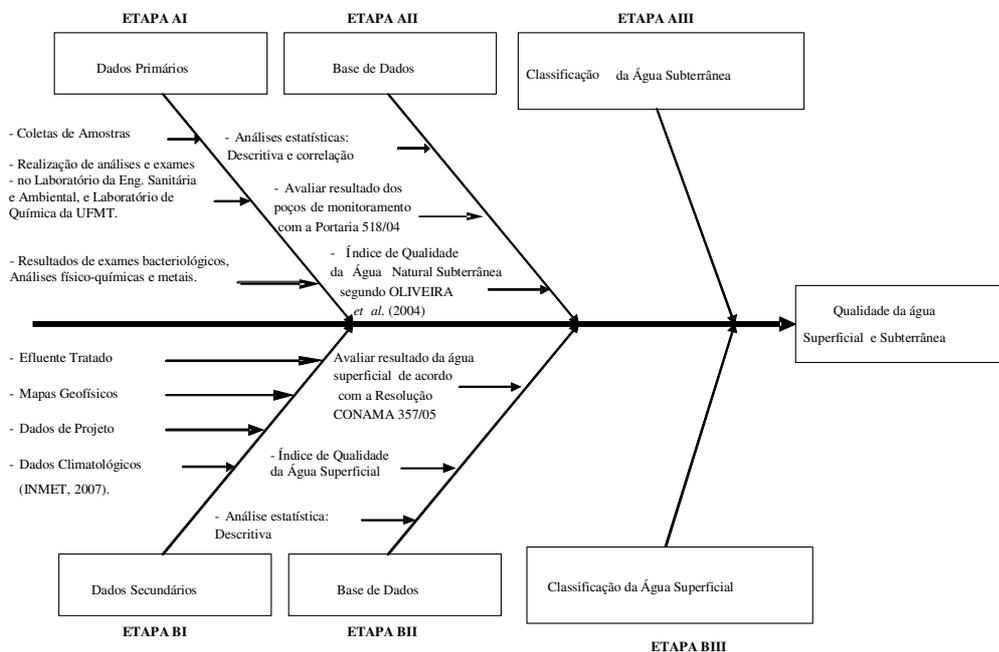
Figura 14 – Sequência de etapas utilizadas para classificação da qualidade da água superficial e subterrânea na área de influência da central de disposição final de resíduos sólidos urbanos da cidade de Cuiabá/MT.

- 1 - Análises estatísticas descritivas e correlação;
- 2 - Comparação e avaliação dos resultados obtidos das águas superficiais com a Resolução CONAMA nº. 357/05 e águas subterrâneas Portaria nº. 518/04;
- 3 - Classificação do índice da qualidade da água superficial e subterrânea.

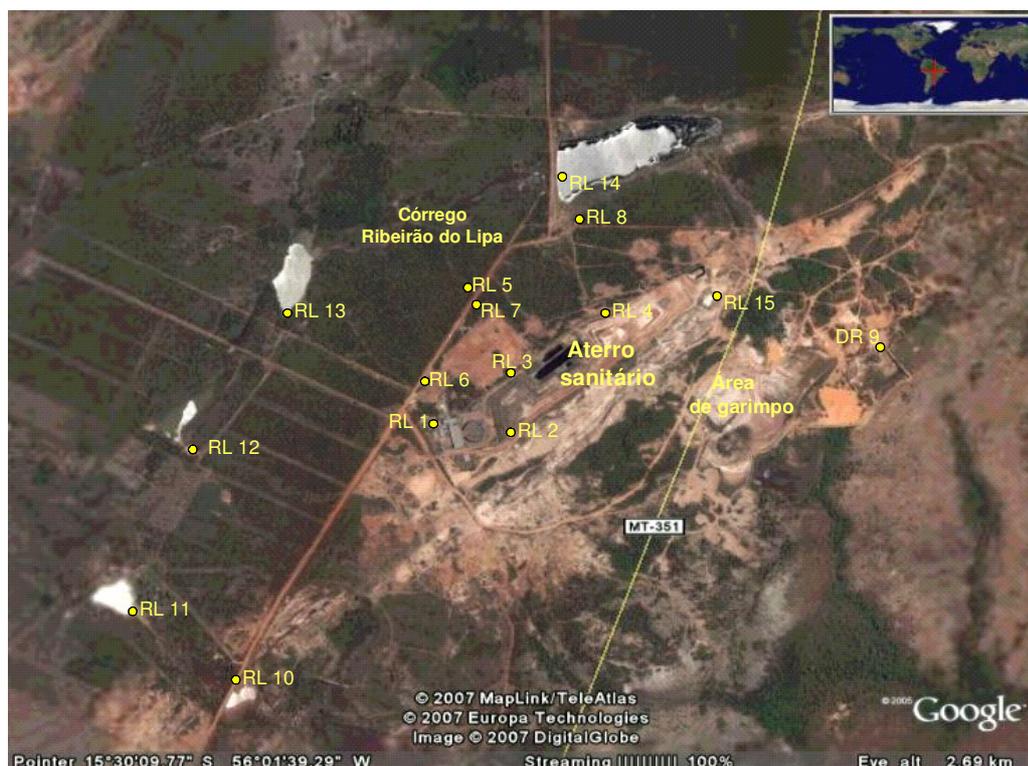
Figura 15 – Localização dos poços de monitoramento e represas na área de influência do aterro sanitário.

A localização destes poços de monitoramento pode ser observada na Figura 15.

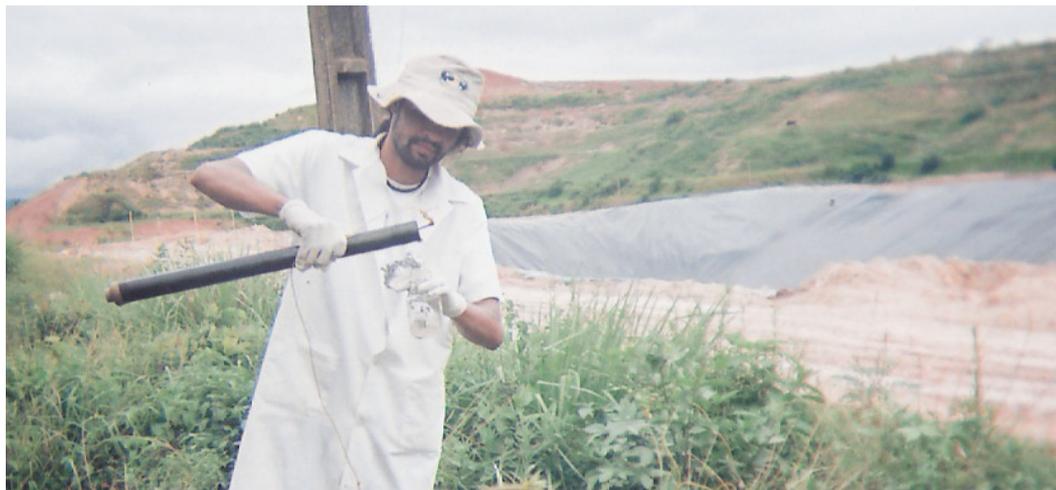
Figura 16 – Realização de coleta de água subterrânea no ponto RL3.

A Figura 16, apresenta a realização de coleta de amostra de água do subsolo no poço de monitoramento RL 3, com auxílio do coletor que constitui-se de um tubo de PVC preto, medindo 0,60 metros de comprimento e 2 polegadas de diâmetro, com uma válvula de retenção vertical instalada em uma das extremidades, na outra extremidade um cordão de nylon com 60 metros de comprimento. Utilizou-se um coletor para cada poço de monitoramento.

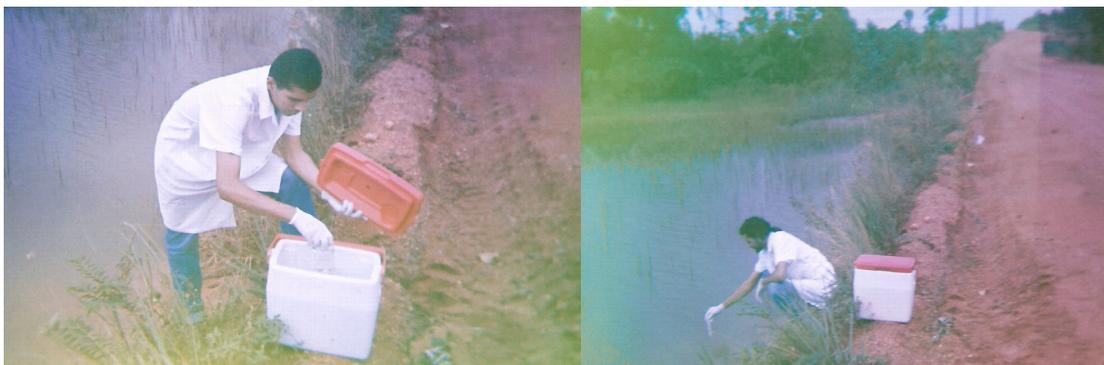
Figura 17 – Realização de coleta e monitoramento da temperatura da água superficial no ponto RL10.

A Figura 17, apresenta a realização de coleta e o monitoramento da temperatura da água superficial do ponto RL 10.

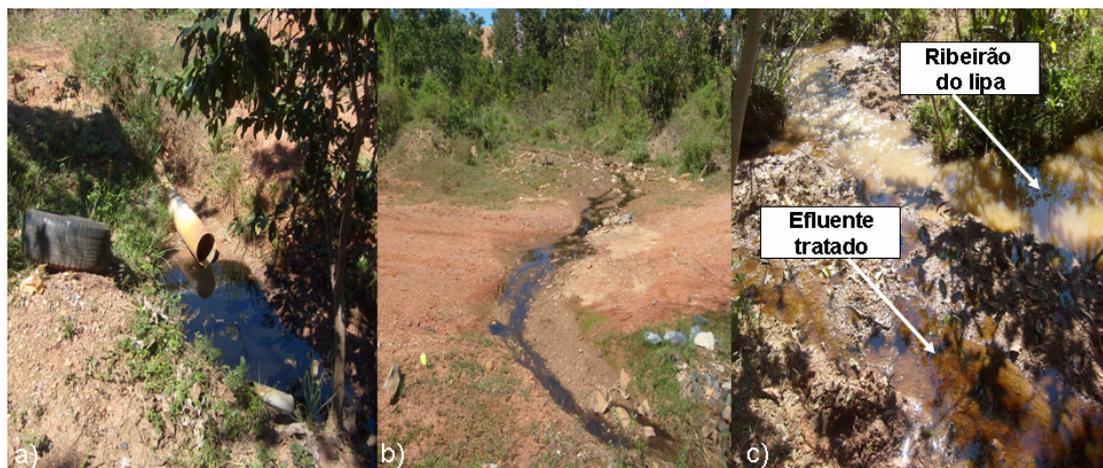
Figura 18 – (a) Lançamento do efluente tratado, (b) trecho do percurso e (c) recebimento do efluente no corpo receptor.

O efluente tratado é lançado na drenagem superficial do solo (15°30'3,8''S e 56°01'35,4''W), com altitude de 234m, percorre uma distância de aproximadamente 570m até o corpo receptor Ribeirão do Lipa (15°29'51,3''S e 56°01'48,9''W) com altitude de 225m (Figura 18).

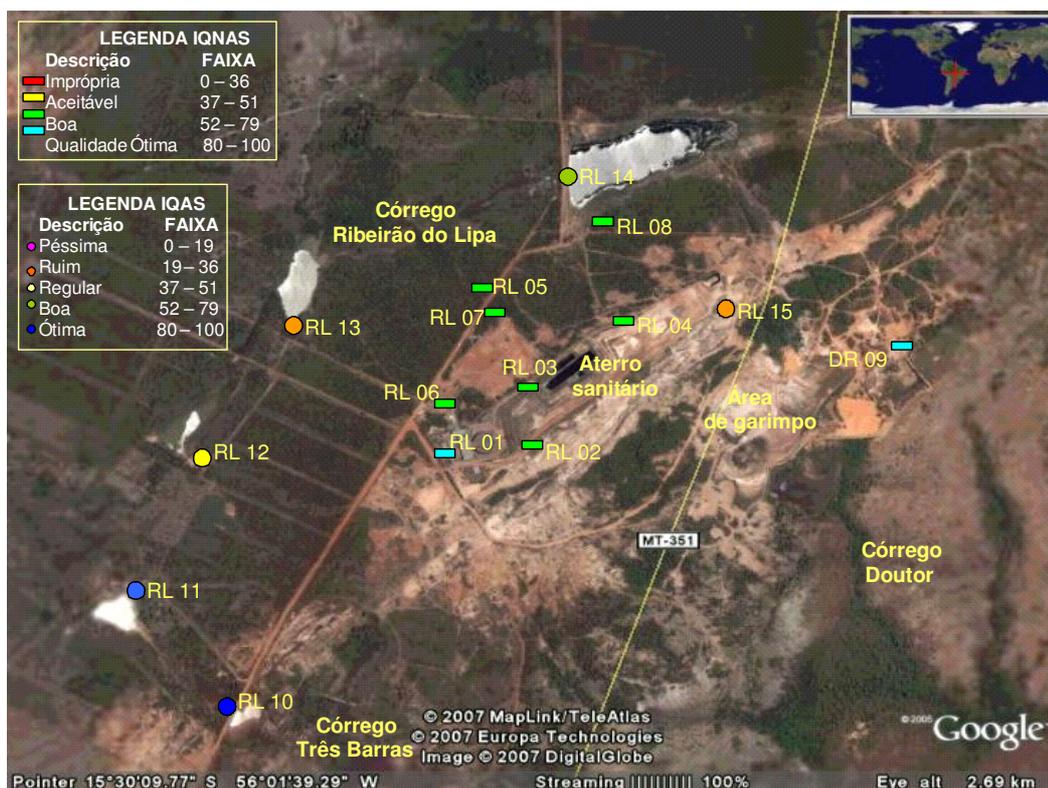
Figura 20 – Classificação do IQA superficial e IQANS na área de influência do aterro.

A Figura 20 ilustra o Índice de Qualidade da Água superficial e o Índice de Qualidade da Água Natural Subterrânea.

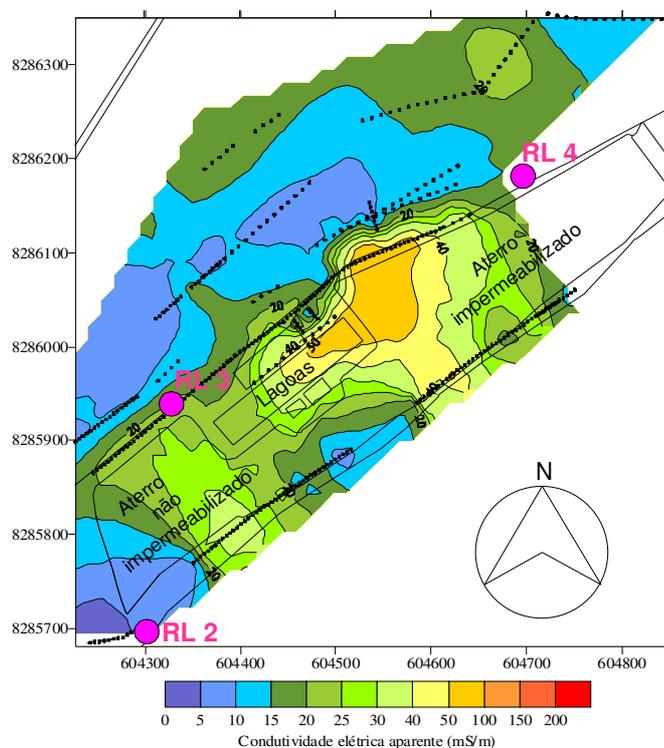
Figura 21 – Mapa de isovalores de condutividade elétrica aparente para a área do aterro sanitário de Cuiabá, profundidade teórica de 15 m.

As Figuras 21 e 22 apresentam mapas de isovalores de condutividade aparente nas profundidades teóricas de 15 m, 30 m e 60 m obtidos por LAUREANO (2007).

De acordo Laureano (2007) para a profundidade teórica de 15 m (Figura 21) a zona mais condutiva foi encontrada na região das lagoas e na área da 2ª Célula, impermeabilizada, com valores de condutividade superiores a 40 mS.m^{-1} . O chorume produzido provavelmente encontrou pontos de fuga, contaminando o subsolo nessas regiões. O mapa da Figura 21 sugere que houve percolação de chorume através das presenças de veios de quartzos verticalizadas no lado sul.

Na parte não impermeabilizada os valores de condutividade estiveram abaixo de 40 mS.m^{-1} , mas em muitos locais foram maiores que 20 mS.m^{-1} . Nesta faixa de condutividade pode haver contaminação (Fig. 22). Provavelmente esses valores foram menores devido à maior estabilidade do lixo, que foi depositado neste local há mais tempo que na 2ª Célula. As análises dos poços de monitoramento RL 2 e RL 3, confirmam este processo de estabilização com valores de matéria orgânica (DBO_5 e DQO), sólidos totais, cor e turbidez inferiores aos poços de monitoramento RL4.

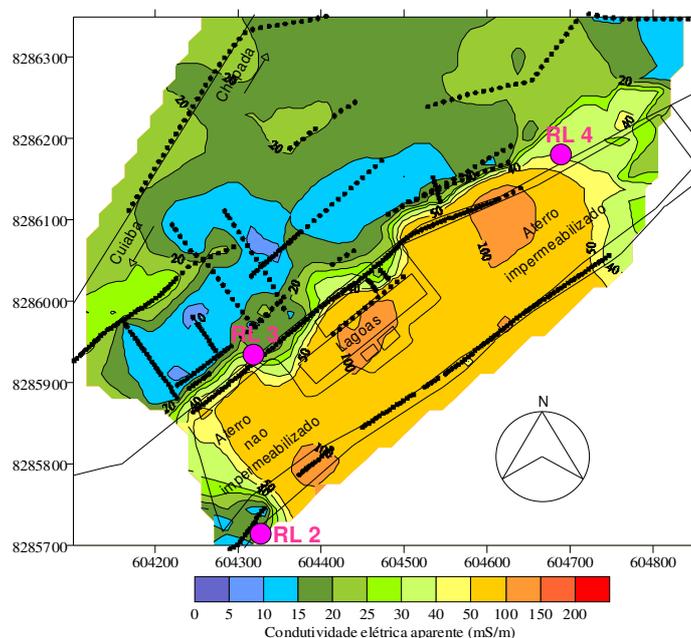
Figura 22 – Mapa de isovalores de condutividade elétrica aparente para a área do aterro sanitário de Cuiabá, profundidade teórica de 30 m.

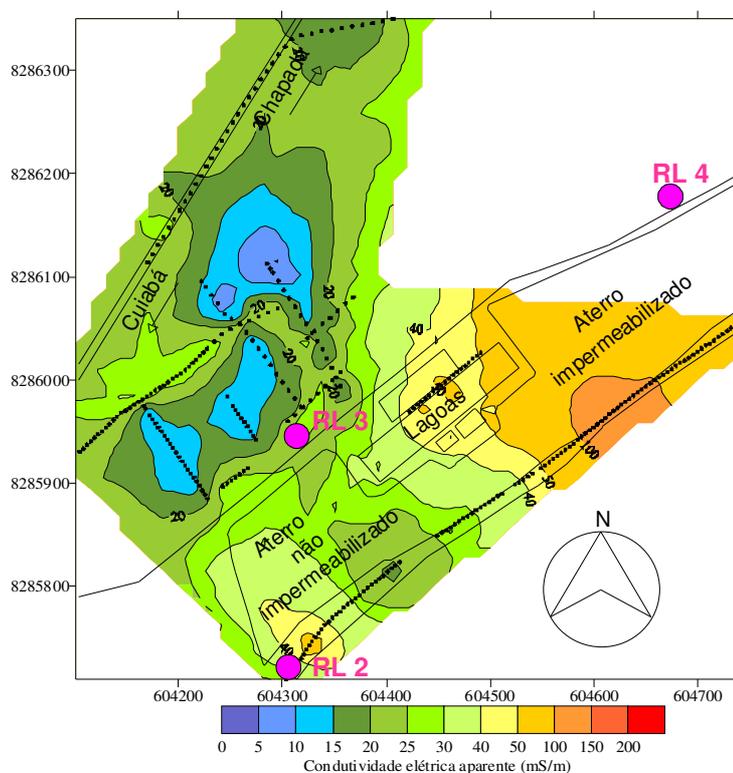
Figura 23 – Mapa de isovalores de condutividade elétrica aparente para a área do aterro sanitário de Cuiabá, profundidade teórica de 60 m.

O nível d'água na área do aterro (RL 2, RL 3 e RL 4), encontrado foi de aproximadamente 11 m. Pode-se inferir que o aumento da condutividade com a profundidade foi reflexo da saturação de água abaixo de 11 m. A camada que influencia na leitura situa-se entre 0 e 30 m de profundidade. Portanto houve influência do aquífero freático. Porém mesmo havendo esta influência pode-se afirmar que havia contaminação, pois em muitos pontos os valores ultrapassam os 50 mS.m^{-1} , que é a condutividade máxima de uma camada argilosa saturada (PORSANI, 1999).

Na região das lagoas obteve-se elevados valores de condutividade, indicando que a falta de impermeabilização das lagoas provavelmente resultou na infiltração do efluente contaminando o subsolo.

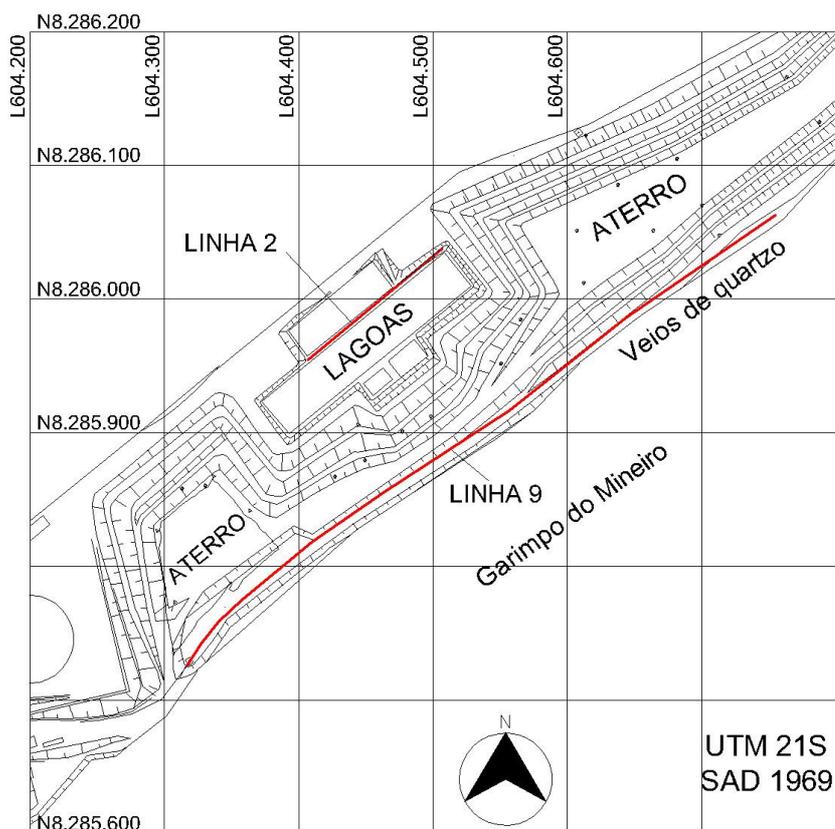
Figura 24 – Localização das linhas 2 e 9.

De acordo com Laureano (2007) o caminhamento elétrico (CE) realizado utilizou o arranjo dipolo-dipolo, com investigação em dois níveis. 20 m e 30 m . O CE foi efetuado nas linhas 2 e 9, as quais podem ser observadas na Figura 24.

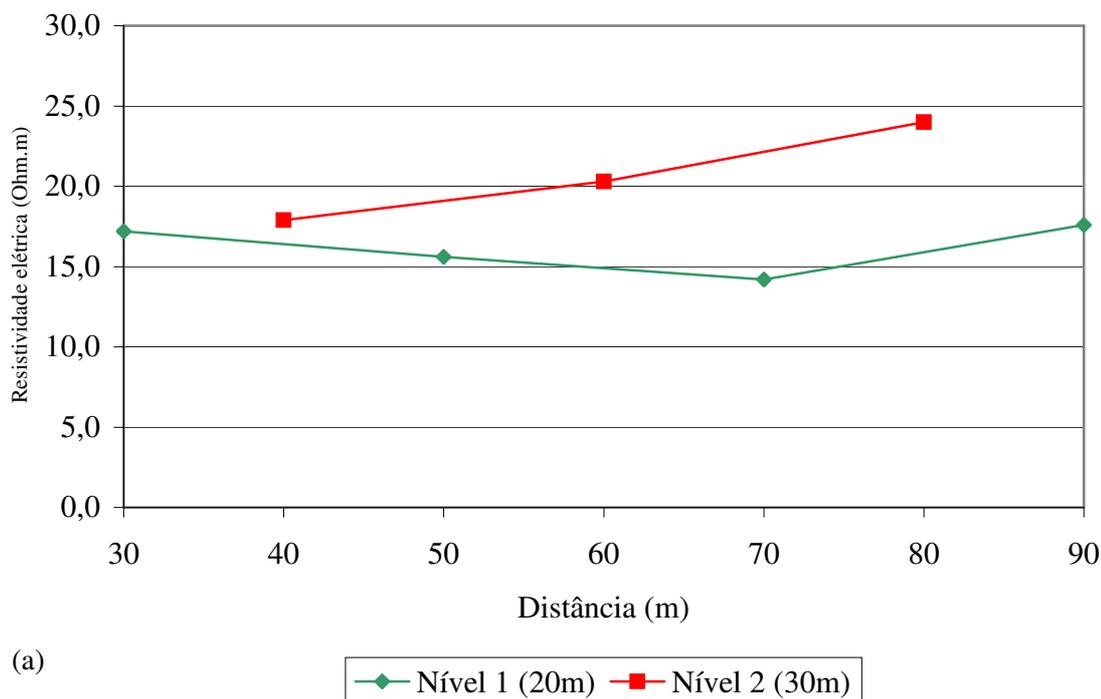
Figura 25 – Perfil de caminhamento elétrico da linha 2 (15/03/2006). (a) resistividade elétrica em função da distância.

A Figura 25 apresenta o perfil de caminhamento elétrico para a linha 2, que fica entre as lagoas facultativas de tratamento de chorume.

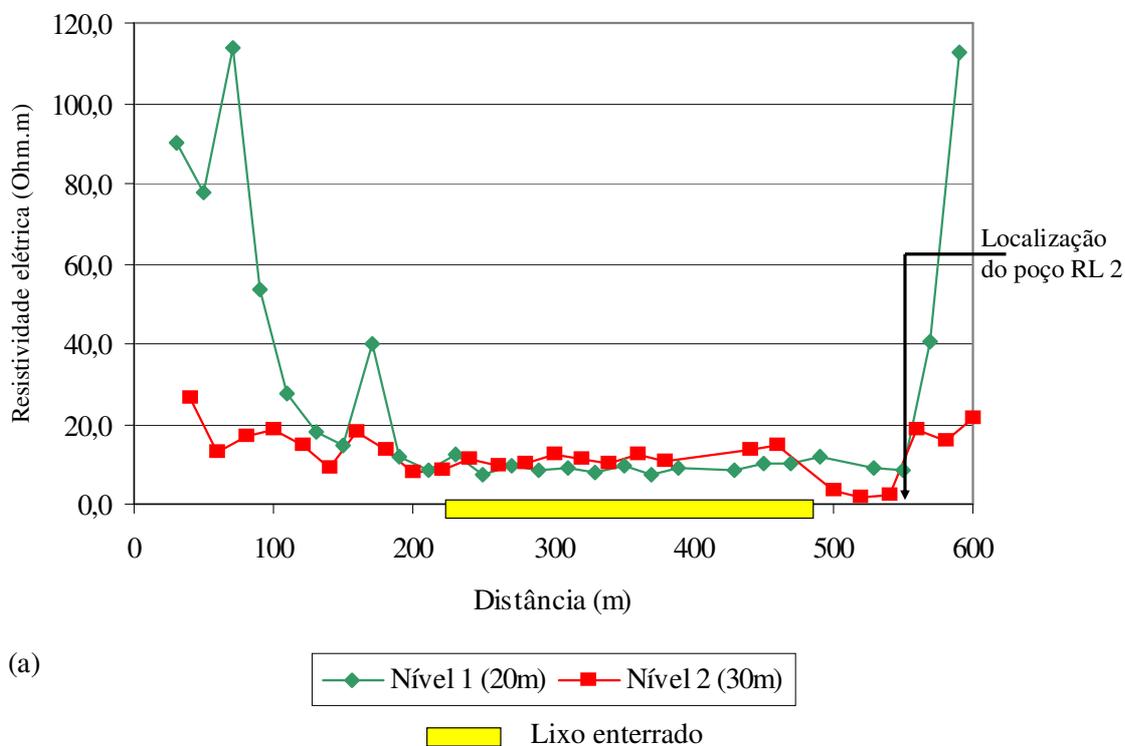
Figura 26 – Perfil de caminhamento elétrico da linha 9 (14/03/2006). (a) resistividade elétrica em função da distância.

A Figura 26 de Laureano (2007) apresenta o perfil de resistividade da linha 9, que situada no lado sul do aterro.

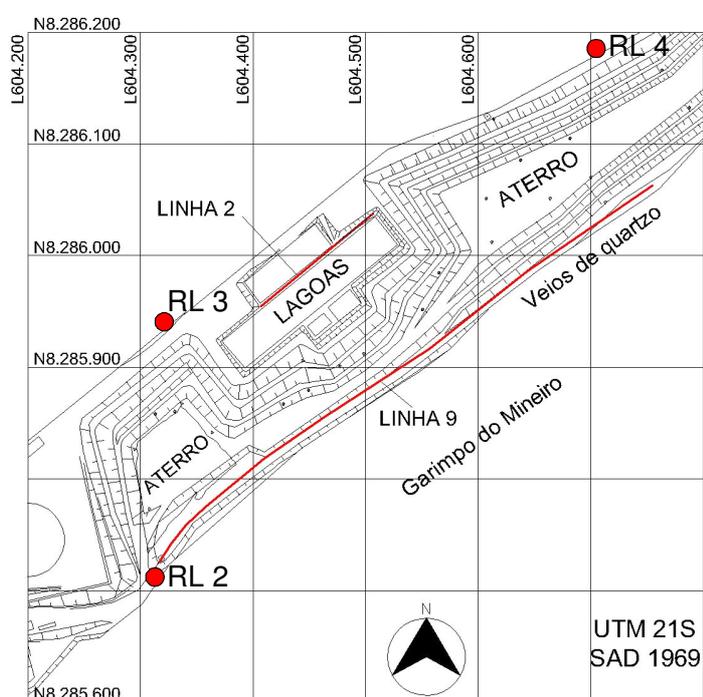
Figura 27 – Localização das linhas (2 e 9) e poços de monitoramento.

A forte atenuação do sinal do GPR indica presença de um meio altamente condutivo, provocado pela presença de chorume. Com o método GPR foram adquiridos dois perfis linhas (2 e 9) de acordo com a Figura 27, com afastamento constante, utilizando antenas não blindadas de 50 MHz.

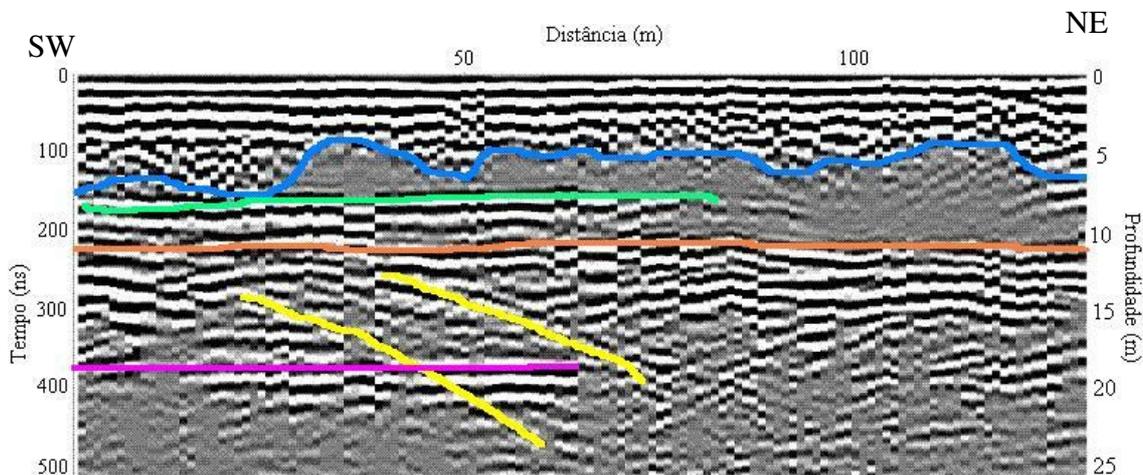
Figura 28 – Perfil de GPR da linha 2 - antena 50 MHz.

Depois de realizadas todas as etapas preliminares, os perfis de GPR das linhas 2 e 9.

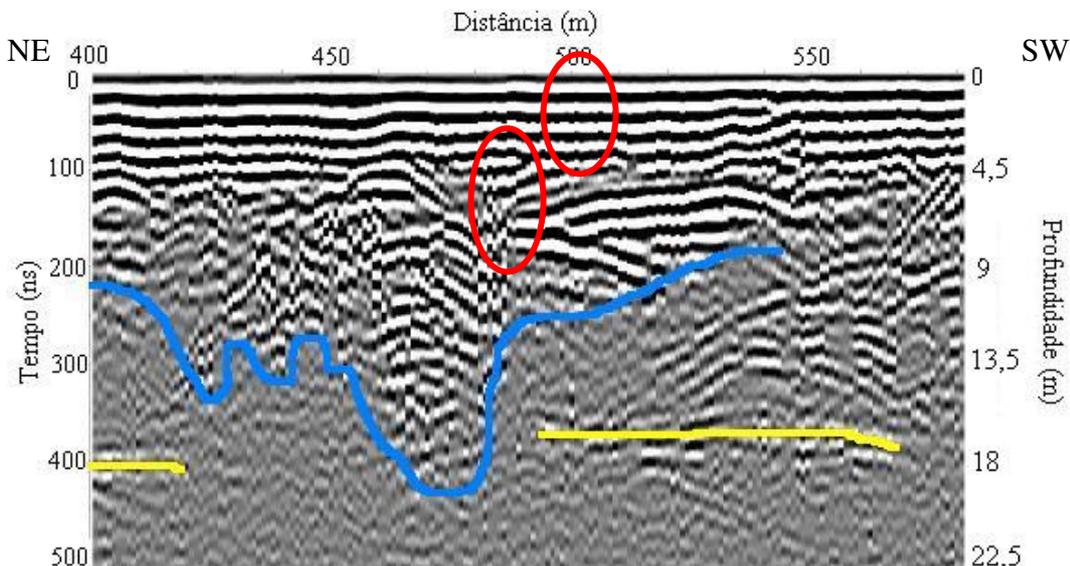
Figura 29 – Perfil de GPR da linha 9 - antena 50 MHz.

A Figura 29 apresenta os perfis de GPR da linha 9, no trecho de 400 a 570 m que se situa no lado sul do aterro, ao lado do Garimpo do Mineiro.
